ESF projekts "Darba drošības normatīvo aktu praktiskās ieviešanas un uzraudzības pilnveidošana" (Nr.7.3.1.0/16/I/001)

Darba vides riska faktori būvniecības uzņēmumos

Viesturs Šmeiss
Darba drošības un vides veselības institūts,
Rīgas Stradiņa universitāte

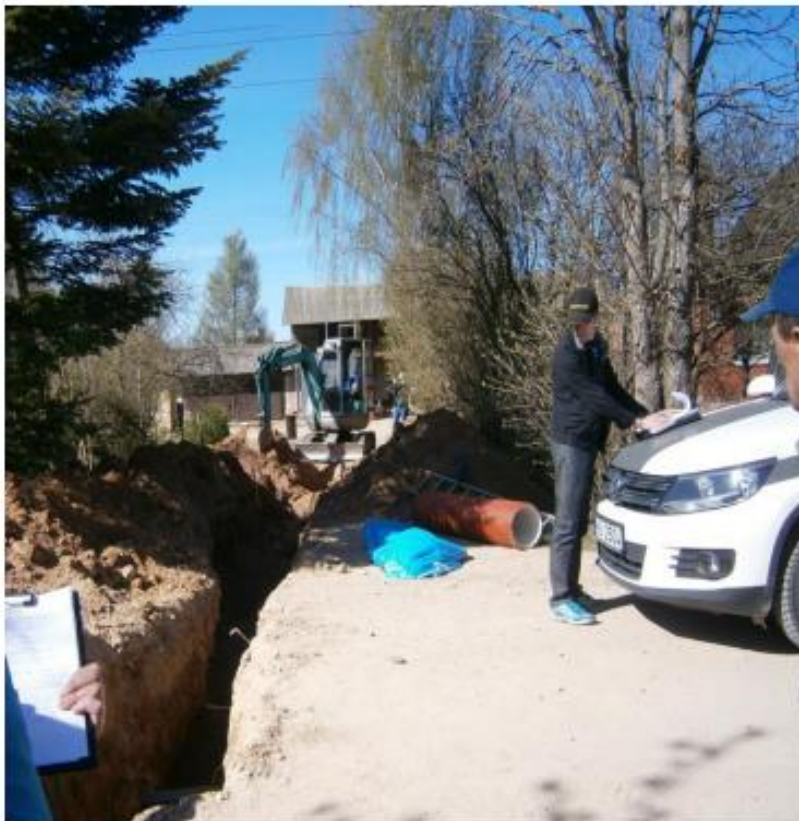
Letāls nelaimes gadījums

Remontstrādnieks
(22) gāja bojā,
strādājot
nenostiprinātā
tranšejā

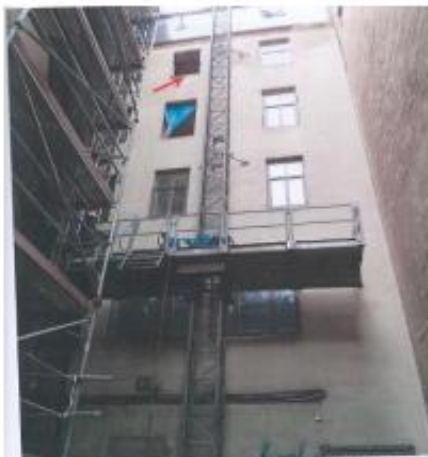
1. Skatoties. Platforma MA1200 reģistrācijas Nr. 203020079. Ar krāsu norādīta loga rīta 1. Stāvs, pie kura notikis gadījums laikā tika veikti apsekošanas darbi.

Nelaimes gadījuma dienā namdarim tika dots uzdevums uz būvobjektu atvestos apmetuma maisus, izmantojot pacelāju, pacelt uz ēkas 5. stāvu un iekraut ēkas iekštelpās. Ēkas 5. stāva iekštelpās atradās trīs strādnieki, kuri saņēma no pacelāja padotos maisus, bet uz pacelāja atradās divi darbinieki – cietušais namdaris un viņa kolēģis. Pacelējam ēkas pusē bija noņemts aizsargnožogojums. Attālums starp 5. stāva ēkas palodzi un pacelāju – 55 cm.

Starp 5. stāva palodzi un pacelāju bija pārlikta finiera laipa. Cietušais stāvēja ar vienu kāju uz pacelāja, bet otra kāja atradās uz palodzes. Darba gaitā cietušais noņēma kāju no pacelāja un uzlika to uz pārlikto finiera loksni. Finiera loksne sašūpojās un namdaris nokrita no ēkas 5. stāva, kā rezultātā gāja bojā.

- Neapmācīta darbinieka pielaišana darbā augstumā, izmantojot pacelāju.
- Neatbilstoša pacelāja (darba aprīkojuma) ekspluatācija.
- Darbinieka nenodrošināšana ar individuālajiem aizsardzības līdzekļiem.
- Nepamierinoša kontrole un uzraudzība par darba drošības prasību ievērošanu.

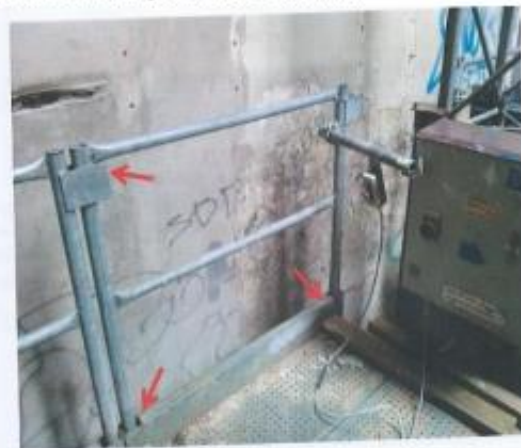
4. fotoattēls. Platformas MA1200 margu posms, kas bija izņemts maisu iekraušanas darbība laikā, kad platforma atradās 5. stāva loga ailēs līmenī. Margu posms ir viegli noņemams pēc vajadzības.
