# Nelaiemes gadījumu darbā izmeklēšanas aktualitātes

Metodiskās vadības un kompetenču pilnveides nodaļa · Juridiskā nodaļa

# **Letāla nelaimes gadījuma darbā izmeklēšana**

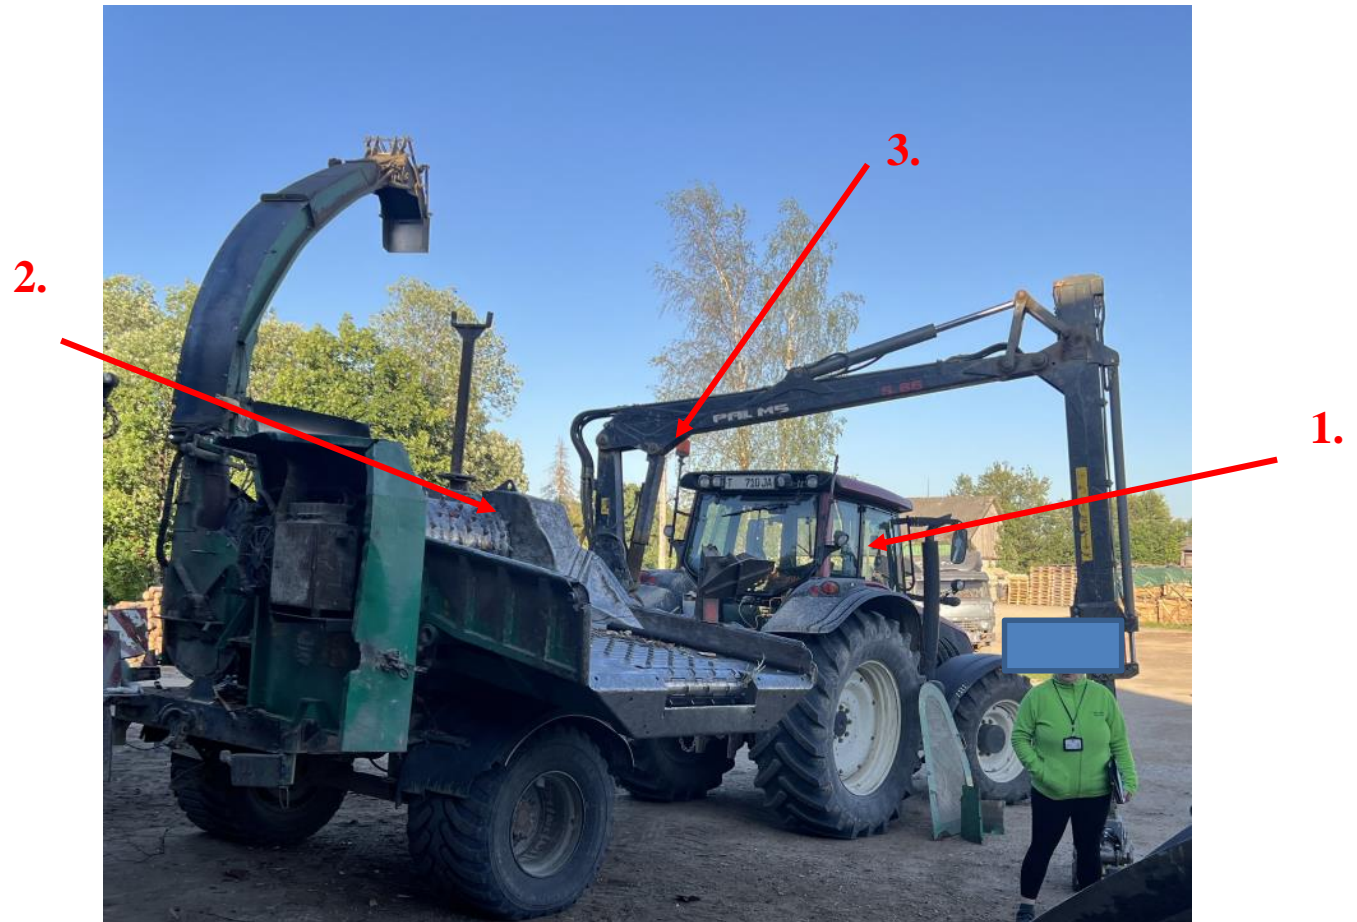
# Riteņtraktors Valtra (1.), šķeldotājs (2.) un hidromanipulators (3.)

- NG darba notika 2024.gadā. Traktora vadītājs –cietušais kopā ar kolēģi Austri veica darbu ar SIA piederošā **riteņtraktora VALTRA T193h** (turpmāk - Riteņtraktors) un maināmās velkamās iekārtas JENZ HEM 360 Z ar uzstādītu šķeldotāju (turpmāk - **Šķeldotājs**) un manipulatoru PALMS 5.85 (turpmāk - **Hidromanipulators**)
- Austris ar Riteņtraktoru veica Šķeldotāja un Hidromanipulatora vadību, šķelidojot koksni, Cietušais savāca un sameta kaudzēs koka atgriezumus un zarus, lai Austris tos ar Hidromanipulatora palīdzību varētu savākt.

- Sašķaņā ar SIA vadītāja un Austra paskaidrojumiem, sieta izcelšana no Šķeldotāja **notiek šķeldotāja sietu atslogojot (atskrūvējot), sietam pievienojot stropes kravas celšanai. Stropju otru galu iekabina Riteņtraktora Hidromanipulatora-baļķu satvērējā un ar tā palīdzību sietu izceļ ārā no šķeldotāja, iedarbinot Riteņtraktoru.**

- Šķeldotāja sieta nomaiņa netika veikta saskaņā ar ražotāja drošības prasībām-sieta kurvis ir jāizceļ, taču to nedrīkstēja veikt, iedarbinot Riteņtraktoru;
- Traktortehnikas vadītājam bija jāpārlicinās, ka Hidromanipulatora ar balķu satvērēju darbības zonā nav cilvēku;

Drošu darba paņēmieni un metožu  
neesamība, neizstrādāšana Šķeldotāja  
sietveida kurvja nomaiņai.

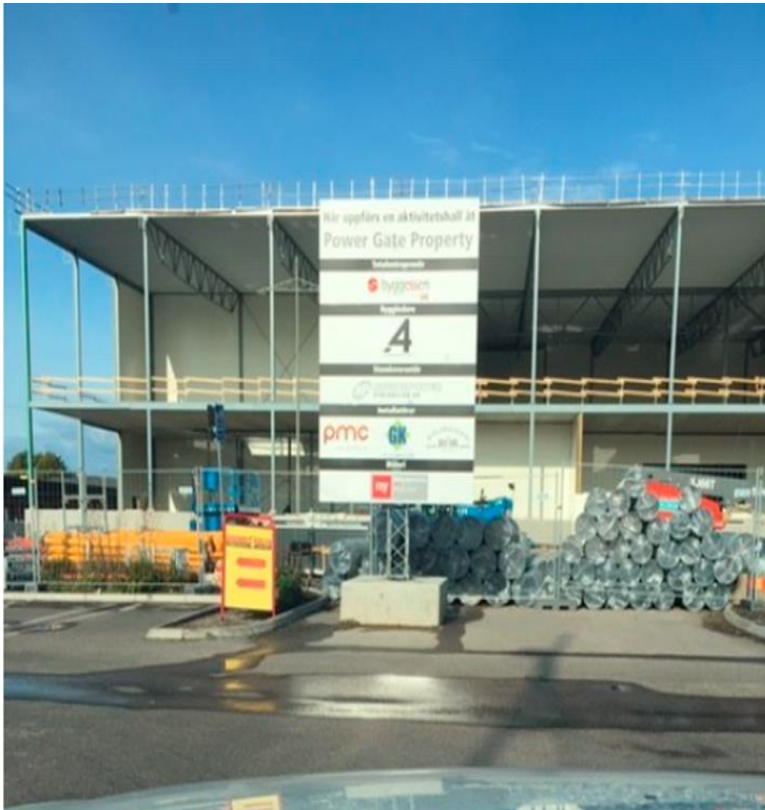
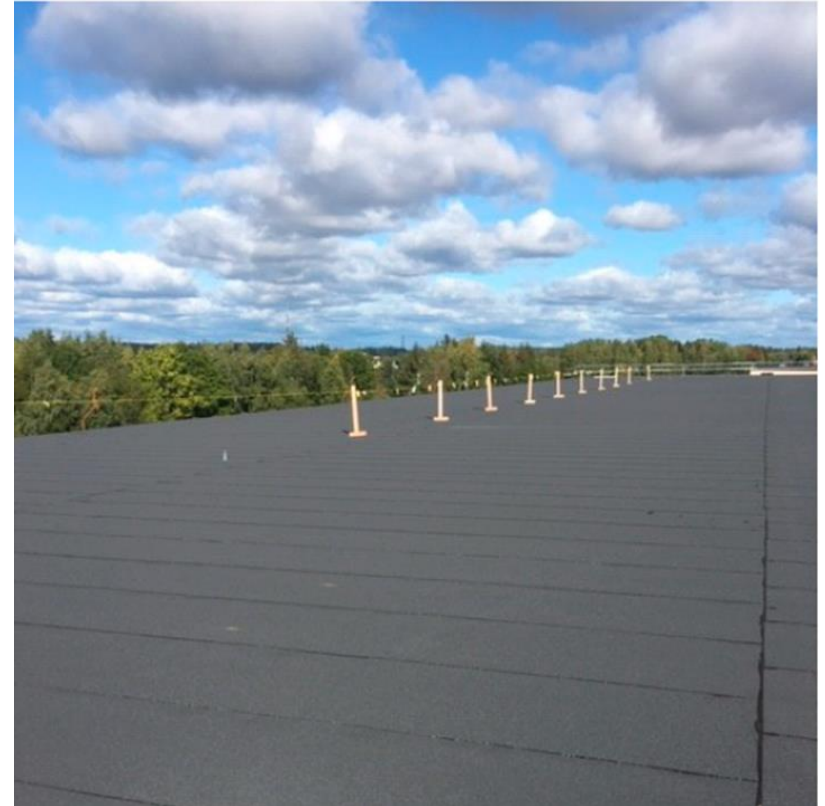
## 3.ZVIEDRIJA

- Nepietiekoša aizsardzība pret krišanu no augstuma
- Nepietiekoši nostiprināta paceļamā krava ar lielu virsmu (izolācijas plāksnes)
- Jumta siltināšanas darbiem netika veikts atbilstošs riska novērtējums, jo netika ņemti vērā laika apstākļi – pastiprinātas vēja brāzmas
- Savstarpējā komunikācijā netika izmantoti tehniskie saziņas līdzekļi (darbinieki un kravas celtņa operators)
- Aizsargmargas tika uzstādītas uz pašas jumta malas, nevis 30 cm tālāk jumta segumā, kā to nosaka normatīvie akti.

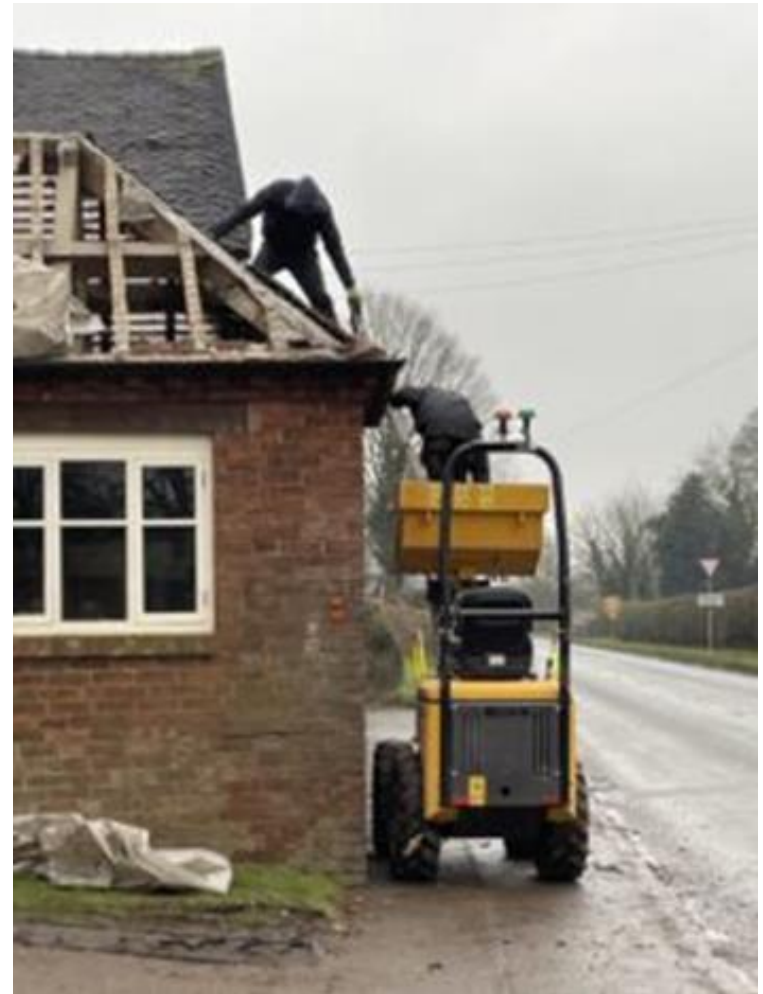
## 4.Incidents Lielbritānijā

Veselības un drošības iestādes (HSE) inspektori (2) veica pārbaudi, jo pamanīja nedrošu darbu uz jumta – divi cilvēki kāpa uz jumta no ekskavatora kausa.
