Nelaiemes gadījumu darbā izmeklēšanas aktualitātes

Metodiskās vadības un kompetenču pilnveides nodaļa · Juridiskā nodaļa

2026. GADA 14. MAIJS

Letāla nelaimes gadījuma darbā izmeklēšana

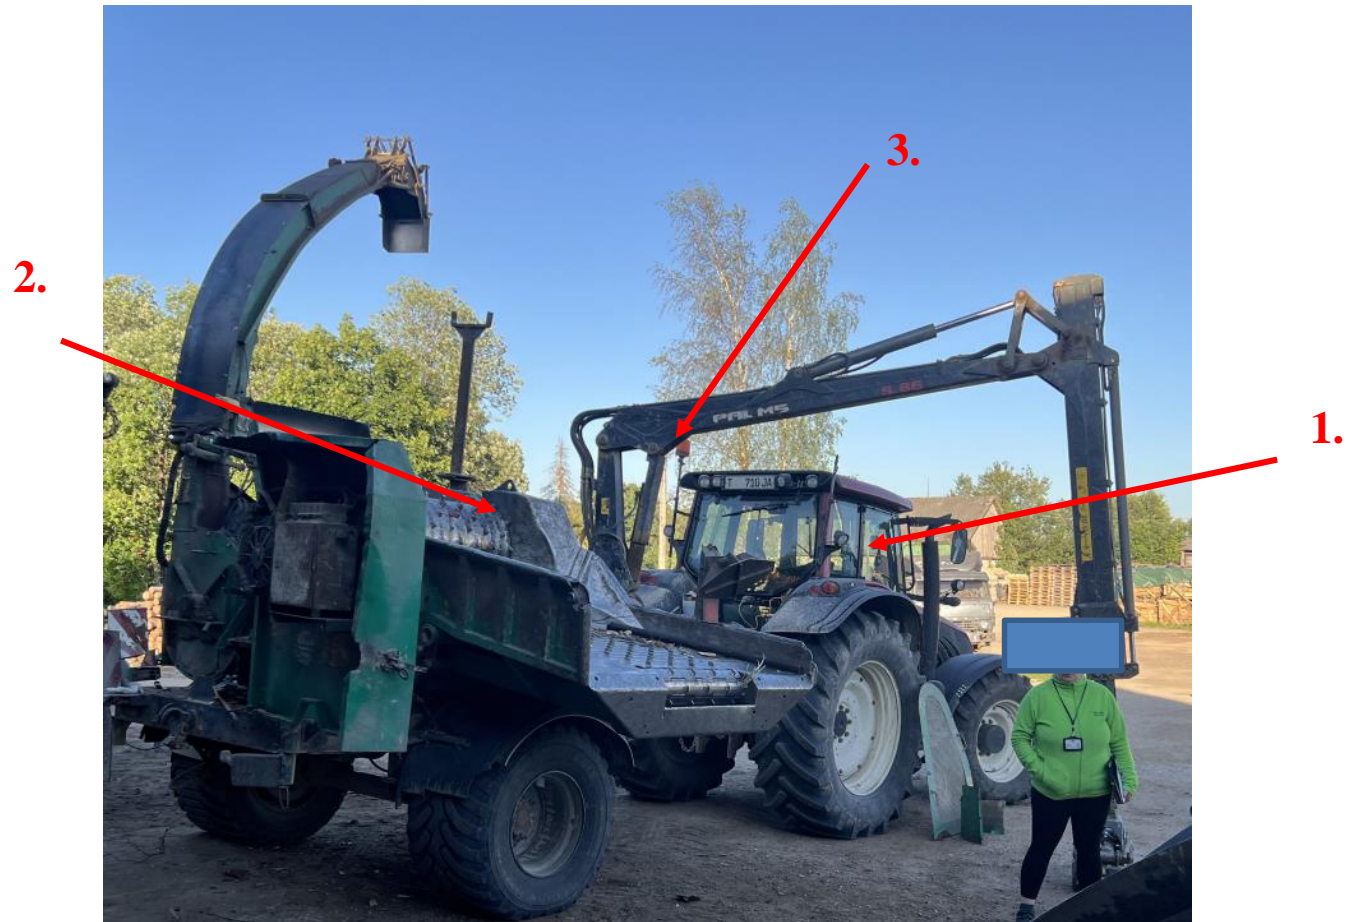
Riteņtraktors Valtra (1.), šķeldotājs (2.) un hidromanipulators (3.)

- NG darba notika 2024.gadā. Traktora vadītājs –cietušais kopā ar kolēģi Austri veica darbu ar SIA piederošo **riteņtraktora VALTRA T193h** (turpmāk - Riteņtraktors) un maināmās velkamās iekārtas JENZ HEM 360 Z ar uzstādītu šķeldotāju (turpmāk - **Šķeldotājs**) un manipulatoru PALMS 5.85 (turpmāk - **Hidromanipulators**)
- Austris ar Riteņtraktoru veica Šķeldotāja un Hidromanipulatora vadību, šķelidojot koksni, Cietušais savāca un sameta kaudzēs koka atgriezumus un zarus, lai Austris tos ar Hidromanipulatora palīdzību varētu savākt.

- **Tika dots darba uzdevums:**
- izņemt no Šķeldotāja iepriekš papildus ieliktos nažus,
- nomainīt Šķeldotāja sietveida kurvi (turpmāk arī - Siets) uz smalkākas frakcijas Sietu (bija nolemts nākamajā dienā doties uz cirsmu, kur zaru šķeldošanai nepieciešama smalkāka frakcija).
- SIA teritorijā Austris kopā ar vadītāju veica Šķeldotāja nažu nomaiņu, šajā laikā Riteņtraktors atradās **izslēgtā stāvoklī**, Cietušais šajos darbos nepiedalījās.
- Saskaņā ar SIA vadītāja un Austra paskaidrojumiem, sieta izcelšana no Šķeldotāja **notiek šķeldotāja sietu atslogojot (atskrūvējot), sietam pievienojot stropes kravas celšanai. Stropju otru galu iekabina Riteņtraktora Hidromanipulatora-balķu satvērējā un ar tā palīdzību sietu izceļ ārā no šķeldotāja, iedarbinot Riteņtraktoru.**

- Cietušais esot uz Šķeldotāja ,turpināja darboties un pakāpās uz tā vēl augstāk.
- Austris iekāpa Riteņtraktora kabīnē, kur krēsls jau bija vērsts ar skatu uz Šķeldotāja pusi, un iedarbināja Riteņtraktoru un uzsāka celt Hidromanipulatora satvērējkausu uz augšu.
- Tā kā Hidromanipulatora paceltā “kāja” aizsegusi skatu, Austris neesot varējis redzēt Cietušo, kurš joprojām atradās uz Šķeldotāja.
- Videonovērošanas ierakstā redzams, ka divas sekundes pēc tam, kad tika celts Hidromanipulatora satvērējs, notika nelaiimes gadījums - Cietušais tika ierauts Šķeldotājā.
- Viņš izslēdzis Riteņtraktora aizdedzi, paliecies uz sānu un redzējis Cietušo ierautu Šķeldotājā-izlēca no Riteņtraktora un steidzās uz Šķeldotāja aizmuguri, lai atbrīvotu Cietušo.

- Šķeldotāja sieta nomaiņa netika veikta saskaņā ar ražotāja drošības prasībām-sieta kurvis ir jāizceļ, taču to nedrīkstēja veikt, iedarbinot Riteņtraktoru;
- Traktortehnikas vadītājam bija jāpārlicinās, ka Hidromanipulatora ar balķu satvērēju darbības zonā nav cilvēku;

Neapmierinoša darbinieku instruēšana
un apmācība.

Drošu darba paņēmieni un metožu
neesamība, neizstrādāšana Šķeldotāja
sietveida kurvja nomaiņai.

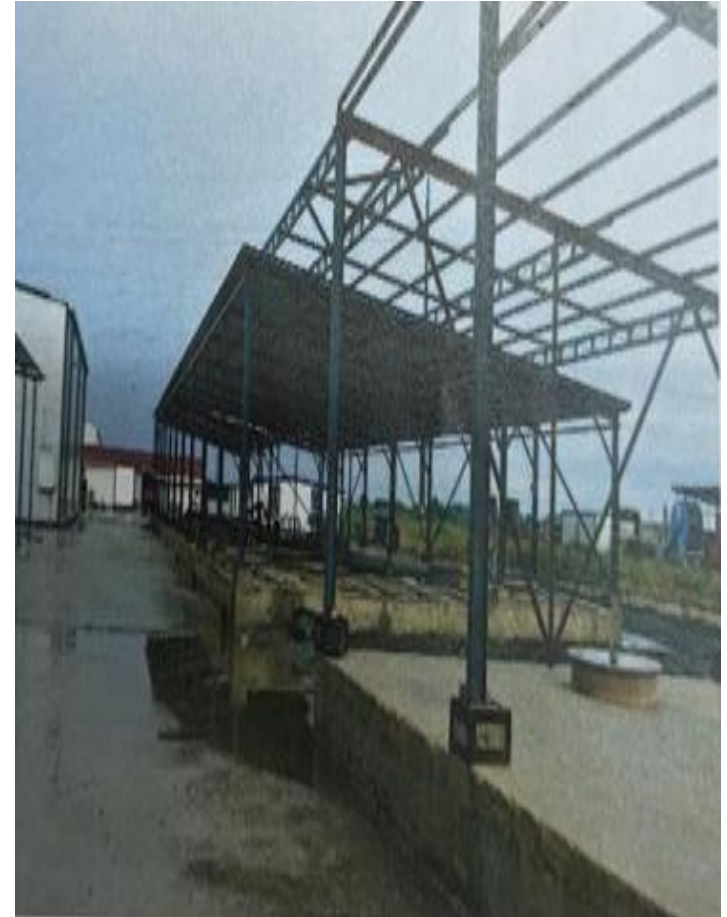
1. RUMĀNIJA

- Augļu un dārzeņu pārstrādes komercsabiedrība
- 33 stiklašķiedras tvertnes ir iegremdētas zemē un betonētas
- Katrai tvertnei ir viena vai divas ventilācijas atveres
- Pirms jebkādu darbību uzsākšanas tvertni jāatstāj ar atvērtu vāku vismaz uz 30 minūtēm, lai tā izvēdinātos

- Tvertne ir 4,5 m dziļa, un tajā bija ievietoti svaigi kāposti (neapstrādāti) līdz 2 m augstumam, lai vēlāk to piepildītu pilnu.
- Nelaimes gadījuma dienā viens no darbiniekiem atvēra tvertni, lai to vēdinātu
- Aptuveni pēc 10 minūtēm kopā ar otru darbinieku bez uzraudzības iekāpa tvertnē, lai sāktu to pildīt ar kāpostiem
- No liecībām izriet, ka tūlīt pēc iekāpšanas tvertnē abi darbinieki nokrita uz kāpostiem
- Trešais darbinieks, gribēdams sniegt palīdzību un nokāpjot pa kāpnēm līdz pusei, arī nokrita uz kāpostiem šajā tvertnē
- Pēc glābšanas operācijas viens darbinieks tika atrasts miris darba vietā, bet pārējie divi tika nogādāti slimnīcā. Vēlāk viens no viņiem slimnīcā nomira

- Nepietiekama ventilācija un aerācija skābēšanas tvertnē, kurā uzkrājās fermentācijas gāzes, kas rodas kāpostu dabiskās fermentācijas procesā.
- Darbinieku iekāpšana skābēšanas tvertnē bez darba vietas vadītāja uzraudzības un bez iepriekšējas skābekļa un citu gāzu koncentrācijas pārbaudes darba vietā.
- Katram darbiniekam netika nodrošināta pietiekama un atbilstoša **apmācība** darba drošības un veselības aizsardzības jomā.
- Darba devējs nenodrošināja darbiniekiem atbilstošus individuālos aizsardzības līdzekļus.
- Trīs darbiniekiem, kas bija tieši iesaistīti negadījumā, kā arī trim personām, kas atradās objektā, nebija **legālas nodarbinātības statuss**.

- Darba devējs nodrošinās atbilstošu ventilāciju kāpostu skābēšanas tvertnēs, pirms darbinieki iegūst piekļuvi tām.
- Darba devējs nodrošinās darbinieku uzraudzību, kad tie atrodas skābēšanas tvertnēs, uzraudzību veiks darba vietas vadītājs vai citas norīkotas un atbildīgas personas.
- Darba devējs nodrošinās katram darbiniekam pietiekamu un atbilstošu apmācību darba drošības un veselības aizsardzības jomā.
- Darba devējs nodrošinās darbiniekus ar piemērotiem individuālajiem aizsardzības līdzekļiem.
- Darba inspektori pastiprinās pārbaudes darba drošības un veselības aizsardzības jomā uzņēmumos, kas nodarbojas ar augļu un dārzeņu pārstrādi un konservēšanu, kur var rasties risks saindēties ar fermentācijas gāzēm.

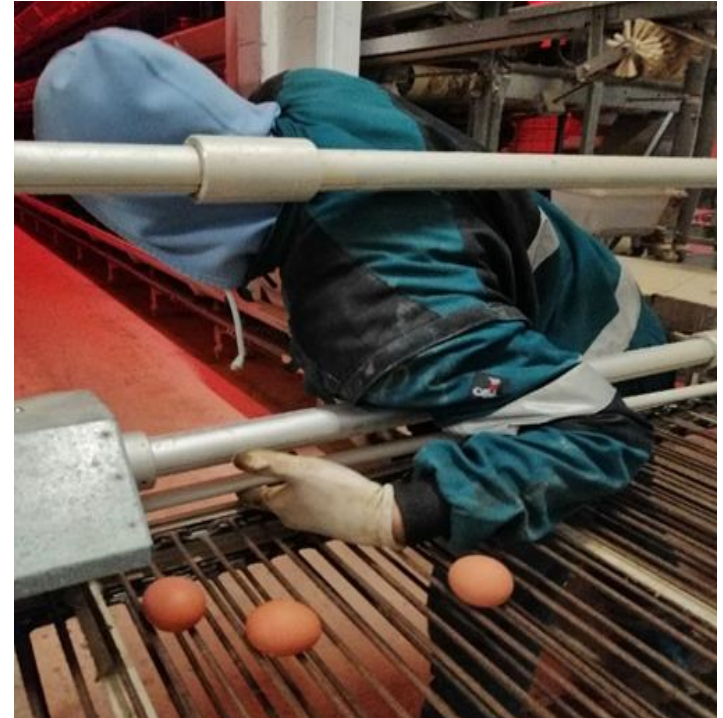
- Putnkopības darbiniece/apkopēja veica savus pienākumus 1. zālē: uzraudzīja ANACONDA konveijera darbību; veica vizuālu konveijera lentu pārbaudi; pārvietojās pa zāli oļu savākšanas laikā; veica barības padeves apturēšanas kontroli utml.
- Konveijera stiprinājuma skrūve ar uzgriezni rotējošās piedziņas vārpstas savienojuma vietā bija izvirzīta no virsmas līdz 10 mm uz augšu.
- Izvirzīta stiprinājuma skrūve ar uzgriezni aizķēra darbinieces darba apģērbu.

- Rotējošās vārpstas izvirzītā skrūve aizķēra un uzvija apģērbu un daļu arī darbinieces ķermeņa.
- Darbiniece tika ievilkta un iespiesta 7 cm platā spraugā starp rotējošās vārpstas apakšējo malu un olu konveijeru.
- Darbiniece guva smagu darba traumu, kas izraisīja nāvi

- Iekārtas, kura ir nedrošā tehniskā stāvoklī, ekspluatācija.
- Nepietiekams riska novērtējums saistībā ar mehāniskajiem apdraudējumiem, kas saistīti ar rotējošām iekārtas daļām.
- Saskaņā ar ražotāja tehniskajām prasībām iekārtu ar konveijera lentes rotējošu piedziņas vārpstu jāaprīko ar pazeminātu galvu skrūvēm vai kniedēm. Tomēr vārpstas savienojuma vietā skrūve ar uzgriezni bija izvirzīta līdz 10 mm no virsmas. Šajā vietā vārpstu, saskaņā ar ražotāja specifikācijām, bija jāaprīko ar pazeminātas galvas skrūvēm vai kniedēm.

- Darba devējam jāveic nepieciešamo apkopi un remontu, lai iekārta lietošanas laikā vienmēr atbilstu minimālajām drošības prasībām, tostarp ražotāja noteiktai tehniskai specifikācijai
- Nodrošināt darbiniekiem drošu piekļuvi un drošību visās zonās ražošanas, regulēšanas un apkopes laikā uz konkrētās iekārtas.
- Nelieli mehāniski defekti (piemēram, izvirzīts skrūves gals) var radīt nopietnus apdraudējumus, ja tie netiek identificēti un novērsti. Tehniskā atbilstība un profilaktiskā apkope ir ļoti svarīga, lai nodrošinātu drošu mašīnu darbību.
